# Die Vermessung von Architektur

Exposé

## Kirchen

Maßliche Bestandsaufnahmen

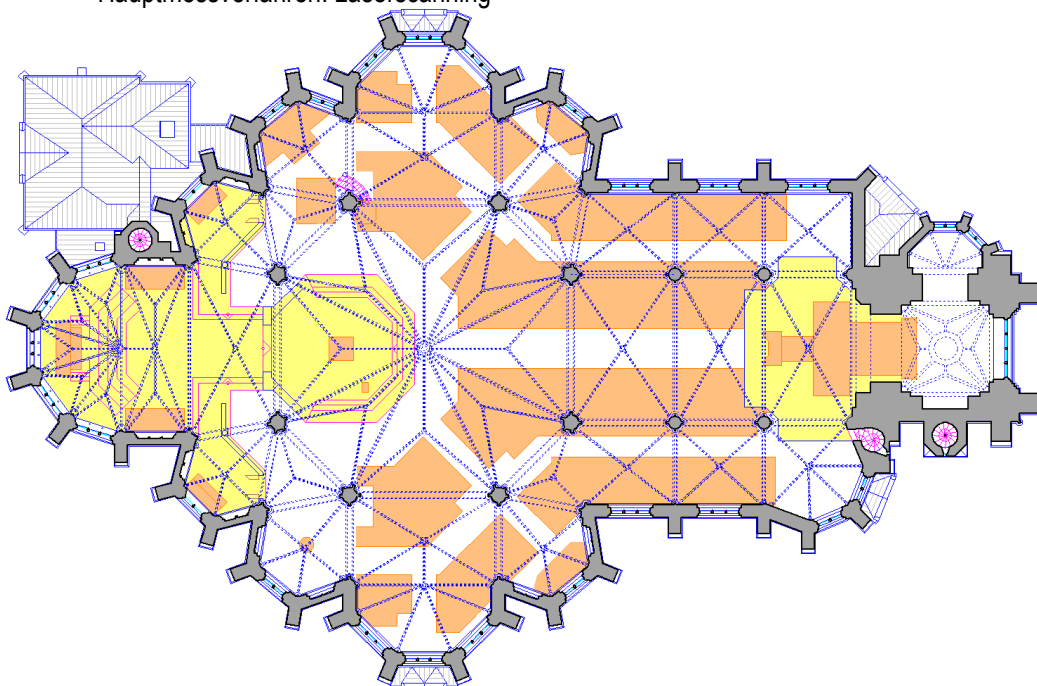
## 5 St. Gudula in Rhede

Maßliche Bestandsaufnahme der Baukonstruktion und des Kirchenmobiliars  
zur Dokumentation in Grundrissen, Schnitten und Ansichten  
und zur Bewirtschaftung via bistumseigenem Gebäudeinformationssystem

Hauptmessverfahren: Laserscanning

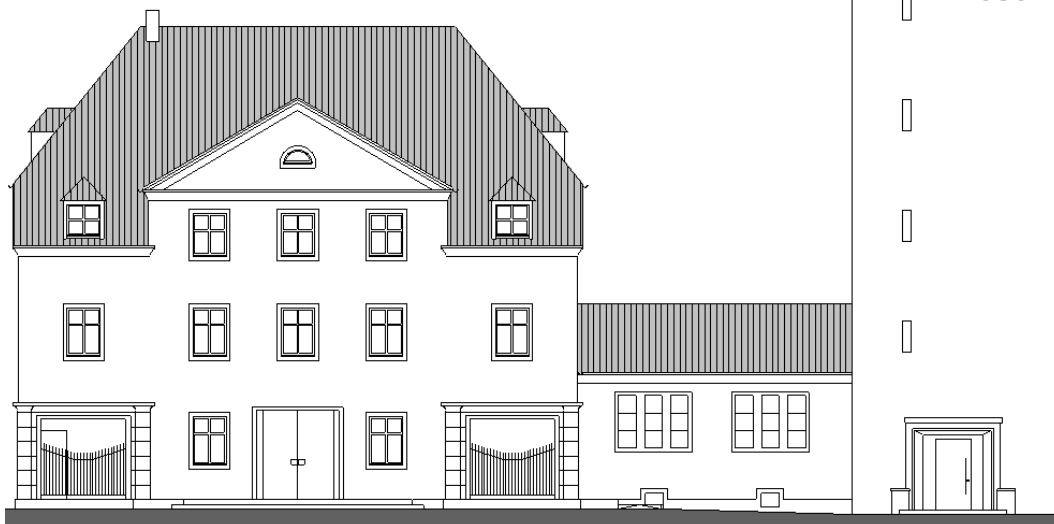
## 9 St. Elisabeth in Duisburg-Walsum

Bestandsaufnahme zur baukonstruktiven Dokumentation  
inklusive Raumbuch und Fotodokumentation;  
Flächenermittlung zur Bewirtschaftung  
via Gebäudeinformationssystem

Hauptmessverfahren: Tachymetrie / Handaufmaß

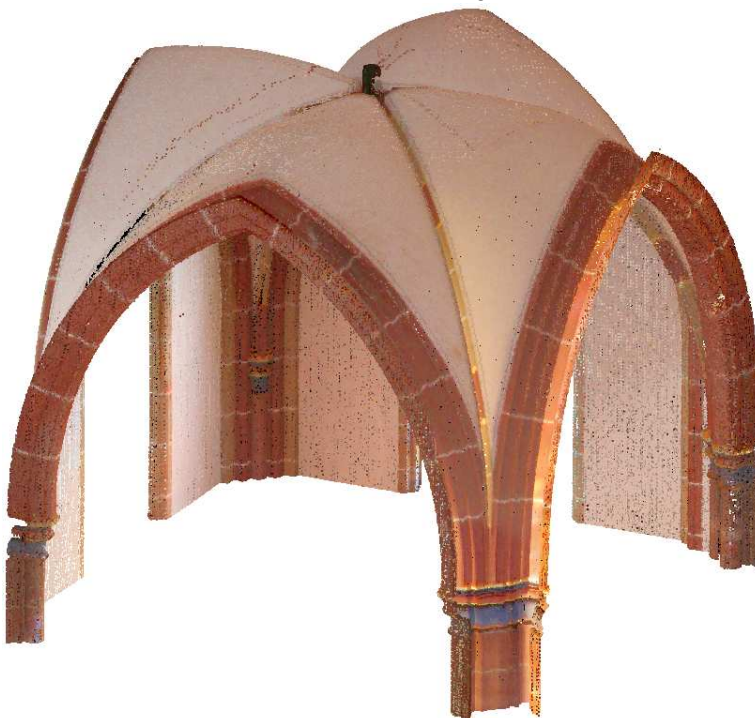
## 17 St. Cornelius, St. Tönis in Tönisvorst

Laserscanning des Kircheninnenraumes;

Erarbeiten eines Deckenspiegels als Orthophoto zur Schadenskartierung  
und als Planungsgrundlage der Gewölbesanierung

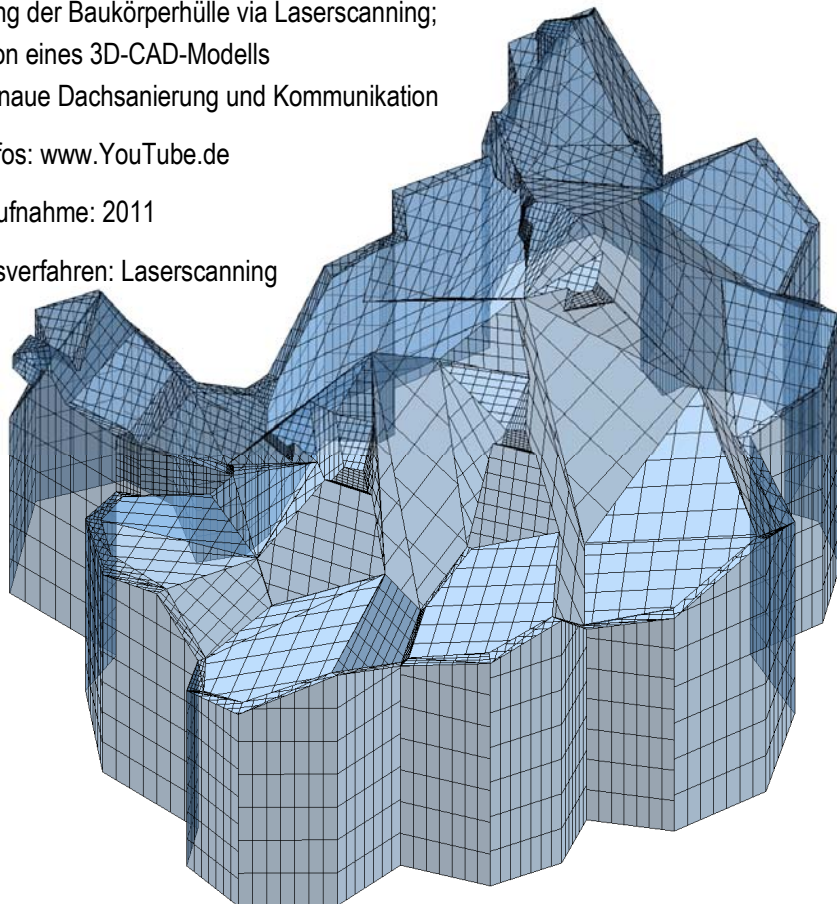
## 18 Mariendom in Neviges

Vermessung der Baukörperhülle via Laserscanning;

Konstruktion eines 3D-CAD-Modells

für passgenaue Dachsanierung und Kommunikation
